## Inspección de unión de soldadura tipo costura

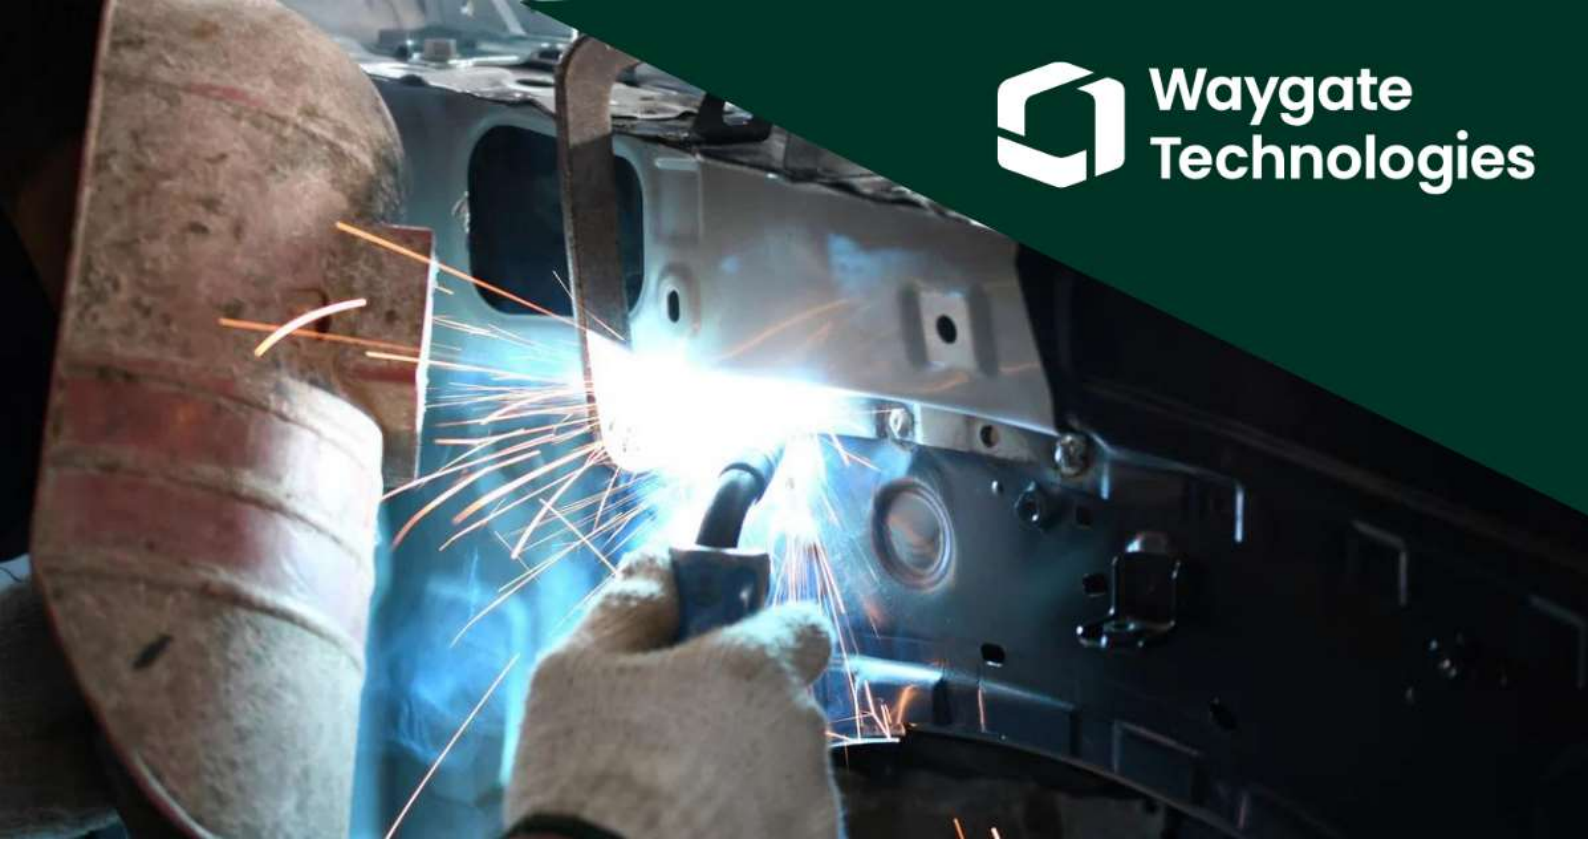
Waygate Technologies proporciona un método no destructivo para realizar inspecciones de uniones de soldadura. El Bond Seam Scanner se sujeta fácilmente a paneles de carrocería unidos mediante una costura u otro proceso de unión adhesiva. El diseño permite que la matriz se adapte a piezas contorneadas comúnmente utilizadas en diseños de automóviles. Una rueda codificadora accionada por resorte proporciona una plataforma de inspección estable y rastrea la posición del sensor para líneas de unión de hasta 32 mm de ancho. Una lámina protectora minimiza la necesidad de acoplador y facilita el escaneo manual.

El innovador diseño de matriz lineal del Bond Seam Scanner garantiza la resolución espacial de la inspección y la detección, lo que da como resultado una imagen visual fácilmente interpretable de la

presencia de adhesivo, lo que permite al operador evaluar el ancho total de su costura de la unión e identificar dónde no se cumplen los requisitos del adhesivo.

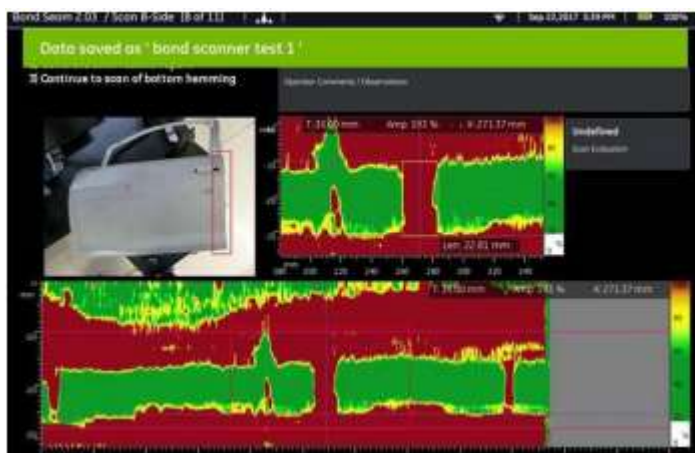
- Detector de fallas en fase Mentor UT - P/N 100N3883
- Sonda LA10-32 flex (Bond Scanner) - P/N0600325 (incluye marco, abrazadera, codificador. Conector Mentor)
- Lámina para escáner Bond: P/N 0600199

- Detector de fallas en fase Mentor UT - P/N 100N3883
- Módulo MUX- P/N Mentor-UT-MUX-T
- Sonda LA10-64 flex (Bond Scanner) - P/N060180 (incluye marco, abrazadera, codificador. Conector fasor)
- Lámina para escáner Bond: P/N 0600199
